BULLETIN TECHNIQUE

Tous véhicules avec moteurs K8 & K16

N° : TB0022 Edition 1

FUITE DU JOINT DE CULASSE

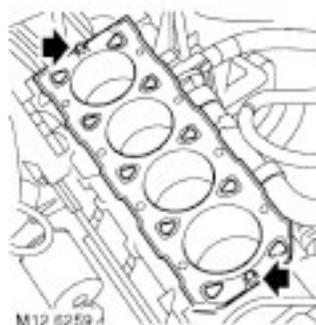
Défaillance du joint de culasse causant la pénétration d'huile dans le circuit de refroidissement, la contamination de l'huile moteur par le liquide de refroidissement ou une fuite de liquide de refroidissement visible au plan de joint de la culasse. Cette défaillance peut causer une surchauffe du moteur si elle n'est pas détectée à temps.

La méthode originale d'alignement du joint de culasse et de la culasse sur le bloc utilisait 2 goujons de centrage creux en nylon, un à chaque extrémité de la culasse. Les 2 goujons en nylon ont depuis été remplacés par des goujons en acier pour améliorer l'alignement. Ce changement ajouté aux modifications du joint pour améliorer l'étanchéité et le retour d'huile dans le carter ont réduit les possibilités de ce genre de défaillance. A partir des numéros d'introduction ci-dessus, tous les moteurs sont dotés du nouveaux joint de culasse et des nouveaux goujons de centrage.

1. En se référant au Manuel d'atelier, numéro de réparation 12.29.02, remplacer le joint de culasse par la nouvelle pièce GUG702613HG. Veiller à retirer du bloc les anciens goujons de centrage et les jeter. Les remplacer par les nouveaux goujons de centrage en acier fournis avec le joint de culasse du nouveau type.

Poser les goujons (voir l'illustration) pour qu'ils dépassent de 10 à 11 mm au-dessus de la face du bloc.
